REP-181504

## خطاب تقرير فحص وحدة عقارية

نوع الوحدة	رقم المبنى	الشارع	الحي	المدينة
فيلا / دوبلكس	451	النجس	حي النرجس	الرياض

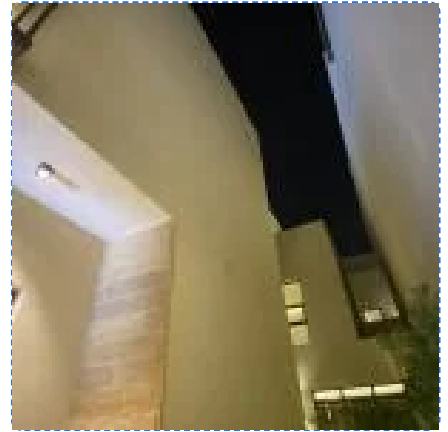
واجهات

١. تم التأكد من سلامة واجهة الفيلا.

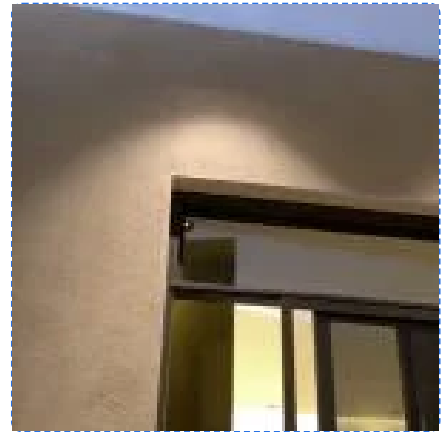
١. تم التأكد من سلامة الاسقف الخارجيه.

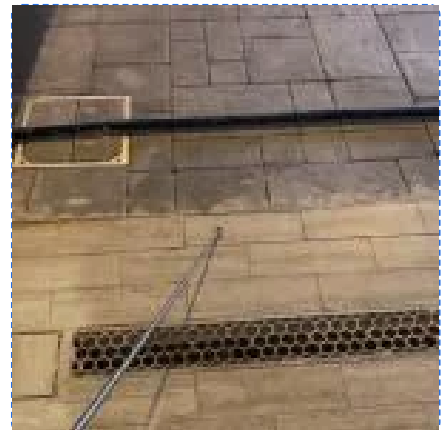
الأرضية

١. وجود تطويل باحدى بلاطات موقف السيارة.  
٢. عدم وجود شبك حامي من السقوط بخزان الماء الارضي.

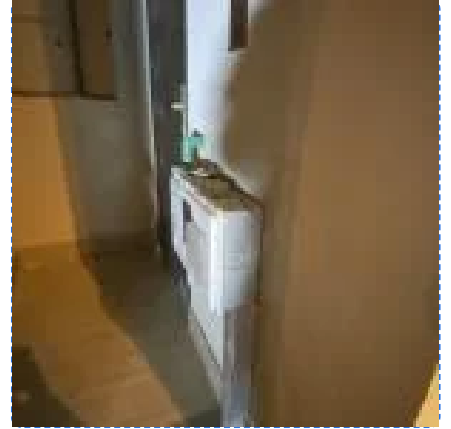
السباكة

١. تم التأكد من سلامة السباكه الخارجيه.

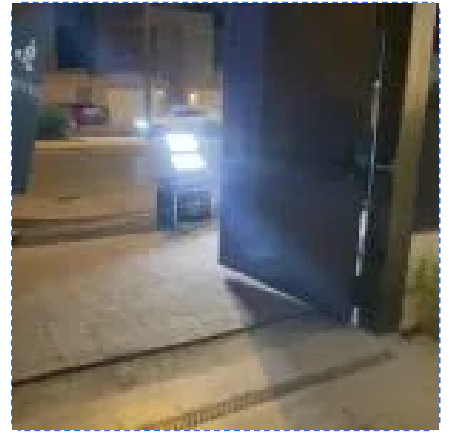
الأبواب

١. تم التأكد من وجود حساس امان بباب الكراج.  
٢. عدم وجود لسان اسفل الباب الرئيسي للفيلا حامي من الاتربه والغبار.  
٣. عدم وجود مصد خلف الباب حامي من الصدمات.

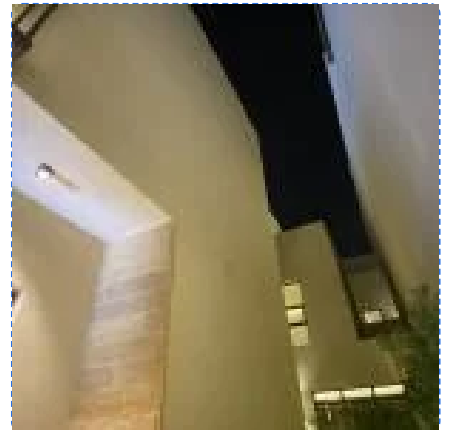
١. تم التأكد من سلامة النوافذ الخارجي.

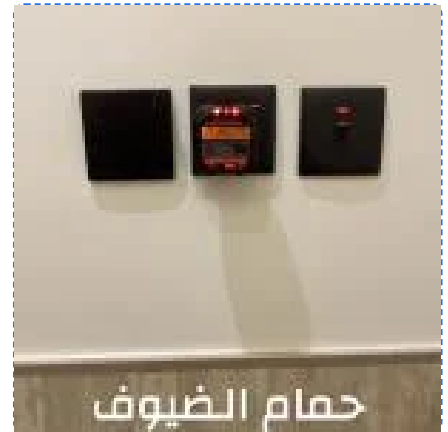
## المقاييس والمفاتيح الكهربائية

١. وجود خلل في تركيب الأسلاك الكهربائية والارضى غير موصول.

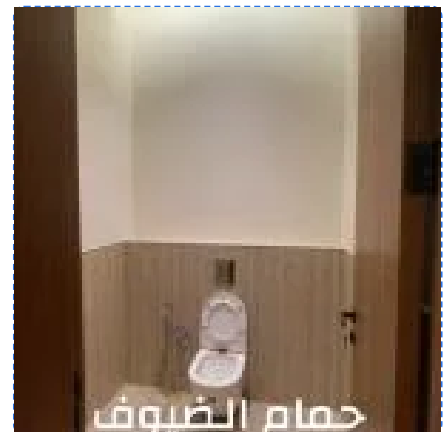
## السبابة

١. تم التأكد من سلامة الادوات الصحية المستخدمه.

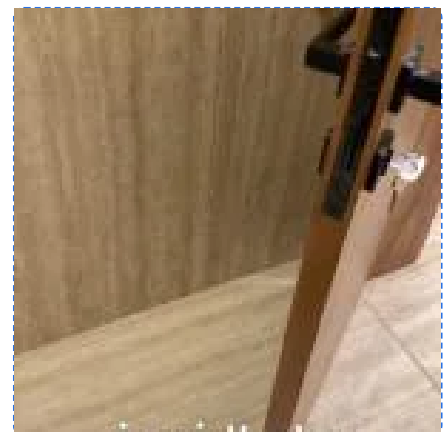
## الأبواب

١. عدم وجود مصد خلف الباب للحماية من الصدمات.  
٢. عدم وجود لوح بلاستيكي اسفل الباب للحماية من الرطوبة والماء.

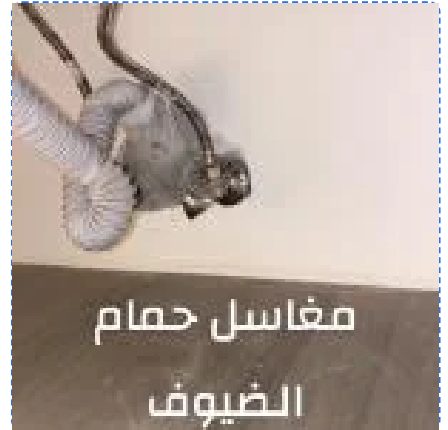
السباكة

١. لم يتم التشطيب النهائي الصحيح حول محابس المياه اسفل المغاسل.

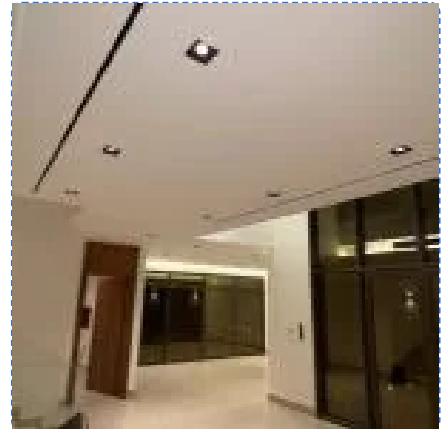
السقف

١. تم التأكد من سلامة سقف الصاله.

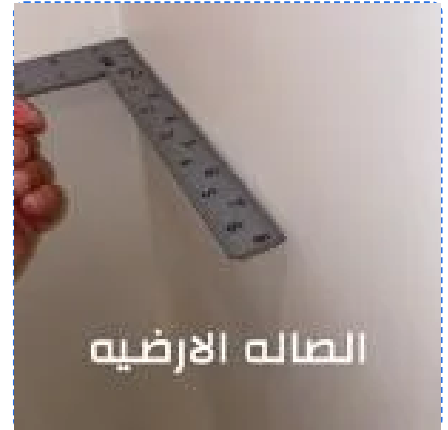
الجدران

١. لم يتم تربيع زوايا الصاله بزاوية 90 درجة.

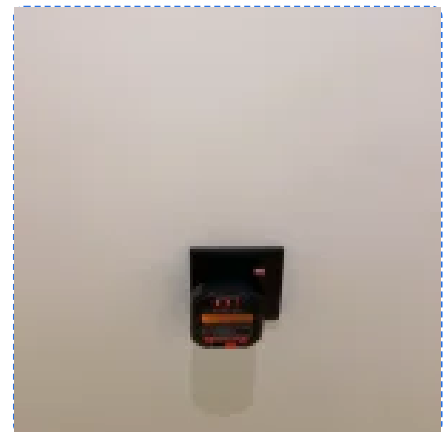
المقابس والمفاتيح الكهربائية

١. وجود خلل في تركيب الأسلاك الكهربائية والارضي غير موصول.  
٢. وجود ميول بتركيب الأفياش الكهربائية بالصاله.

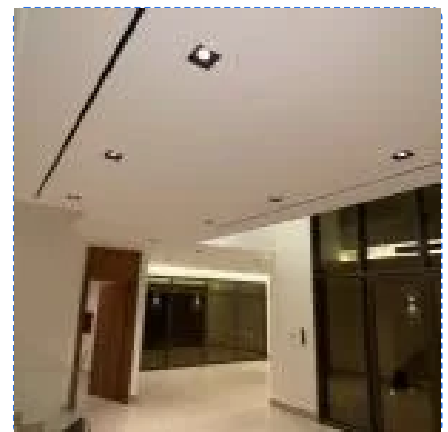
الأبواب

١. عدم وجود مصد خلف الباب للحماية من الصدمات بباب الصاله الجانبي.

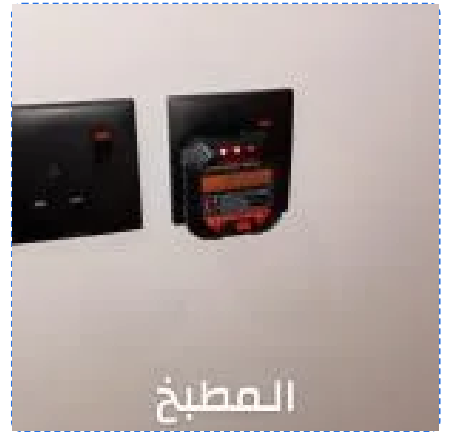
المقابس والمفاتيح  
الكهربائية

١. وجود خلل في تركيب الأسلاك الكهربائية والارضي غير موصول.

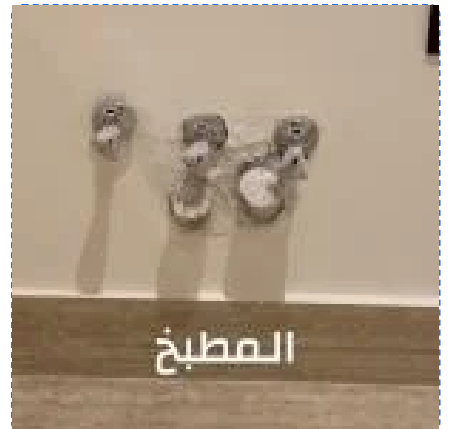
السيابة

١. تم التأكد من وجود محابس مياه وواغلاق مواشير التصريف بالمطبخ.  
٢. لم يتم التشطيب النهائي والصحيح حول محابس المياه.

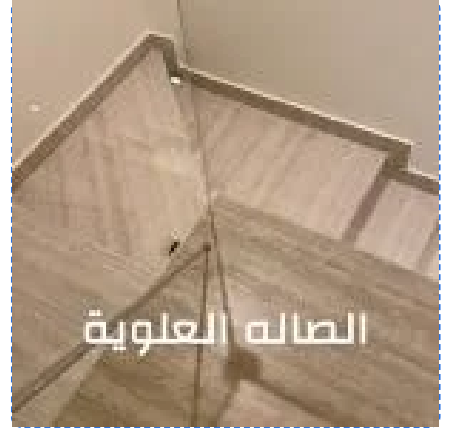
الأرضية

١. وجود تطويل باحد بلاطات ارضية الصاله العلويه.

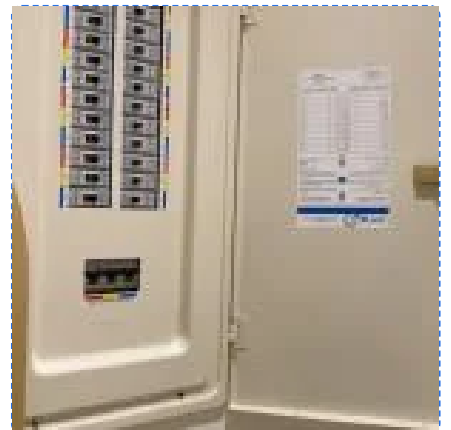
اللوحة الكهربائية

١. لم يتم كتاب عنوانين القواطع للتوضيح.

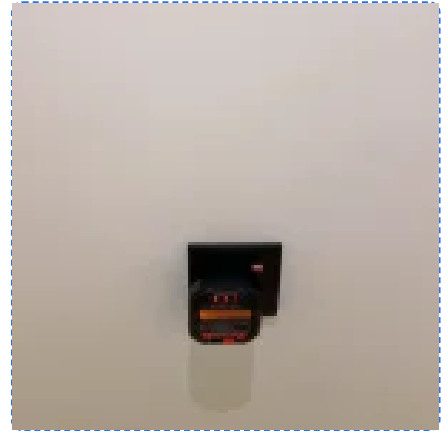
## المقاييس والمفاتيح الكهربائية

١. وجود خلل في تركيب الأسلاك الكهربائية والارضى غير موصول.

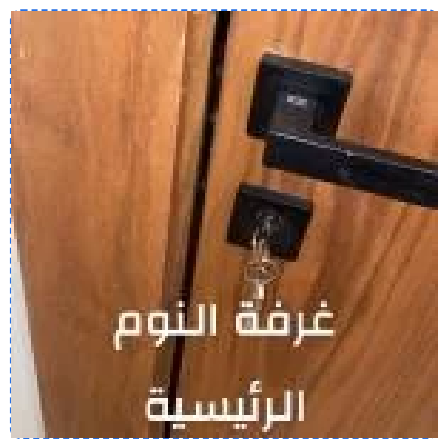
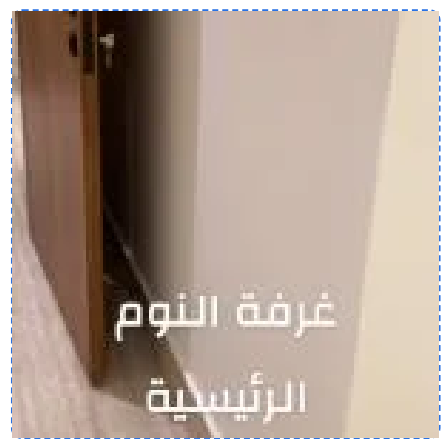
الأبواب

١. عدم وجد مصد خلف الباب للحماية من الصدمات.  
٢. وجود خلل في وزنية باب الغرفة في الاغلاق.

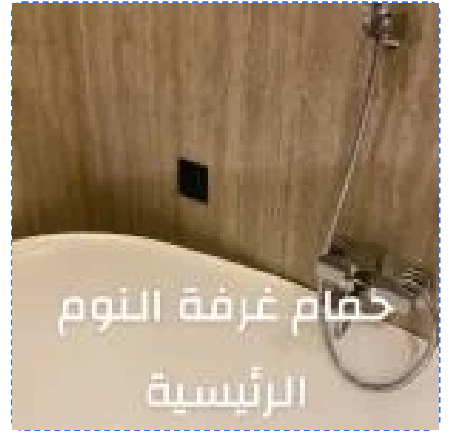
١. لم يتم تغطية الألياف الكهربائية بغطاء بلاستيكي حامي من الماء.

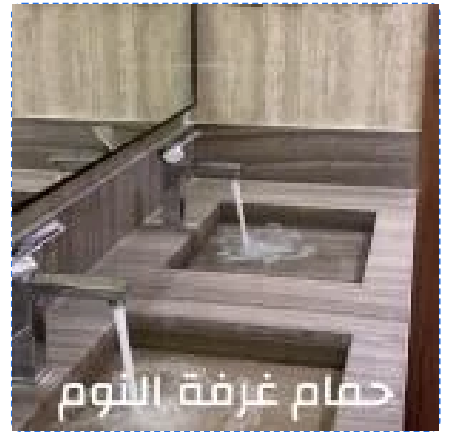
١. وجود انسداد بمجرى حوض مغاسل دورة المياه.

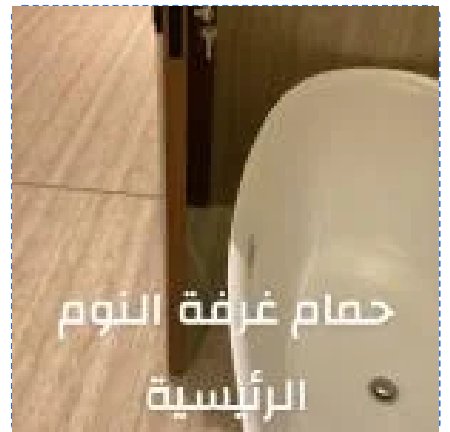
١. عدم وجود مصد خلف الباب وعدم وجود لوح بلاستيكي اسفل الباب للحمايه من الماء.

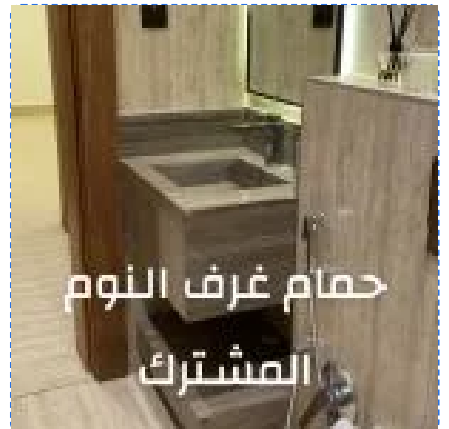
المقابس والمفاتيح الكهربائية

١. وجود خلل في تركيب الأسلاك الكهربائية والارضي غير موصول.
٢. عدم تغطية الافياش الكهربائية بغطاء بلاستيكي حامي من الماء بالقرب من المغاسل.

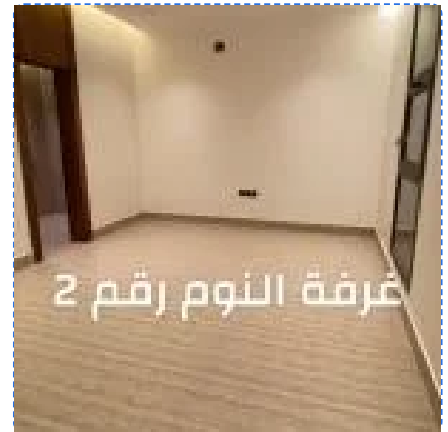
السقف

١. تم التأكد من سلامة سقف الغرفة.  
٢. وجود اختلاف بلون انارة الليد بالسقف.

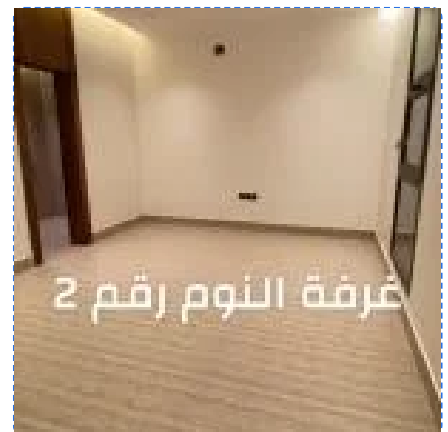
الجدران

١. وجود فتحة كهربائية مكشوفه بالجدار.

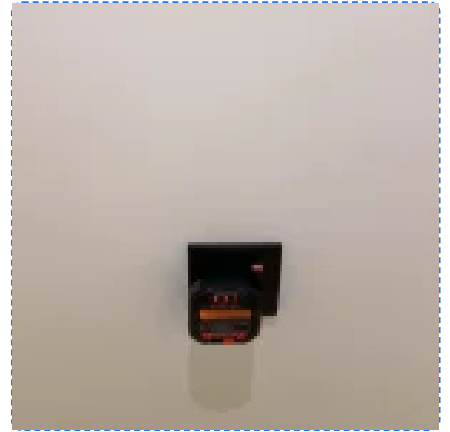
## المقابس والمفاتيح الكهربائية

١. وجود خلل في تركيب الأسلاك الكهربائية والارضى غير موصول.

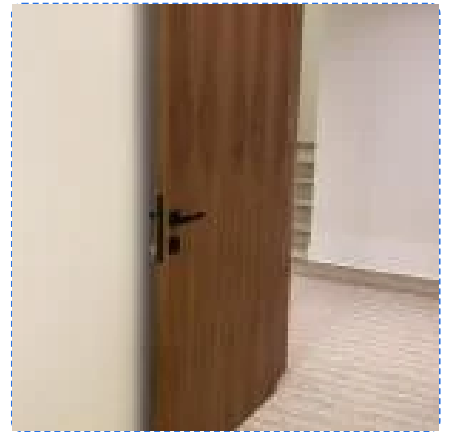
## الأبواب

١. عدم وجود مصد خلف الباب.

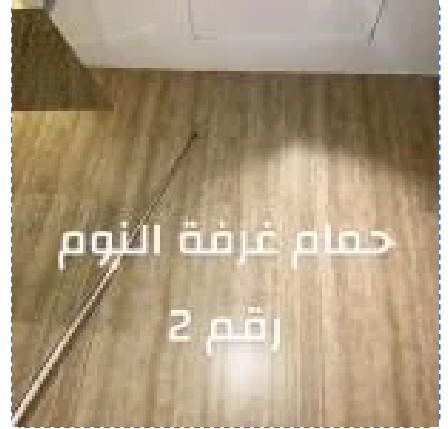
الجدران

١. وجود تطبيل باحد بلاطات جدار دورة المياه.

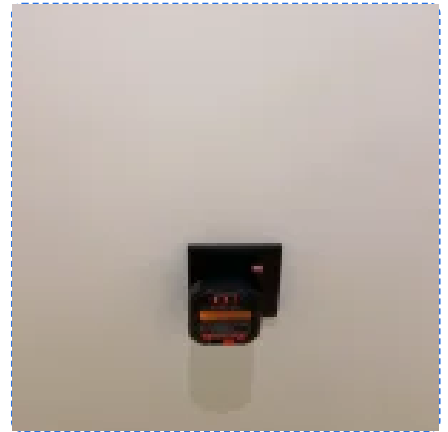
المقابس والمفاتيح الكهربائية

١. وجود خلل في تركيب الأسلاك الكهربائية والارضي غير موصول.

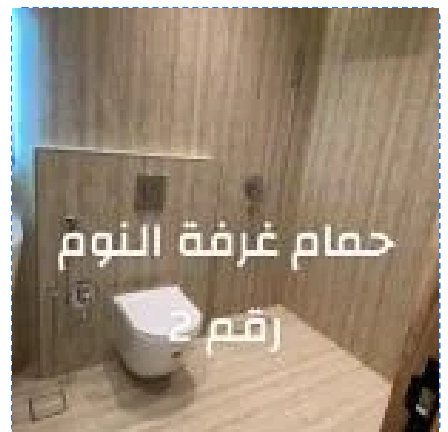
السبابة

١. التأكد من سلامة الادوات الصحيه المستخدمه.  
٢. عدم وجود لوح فاصل زجاجي بين المروش والمرحاض.

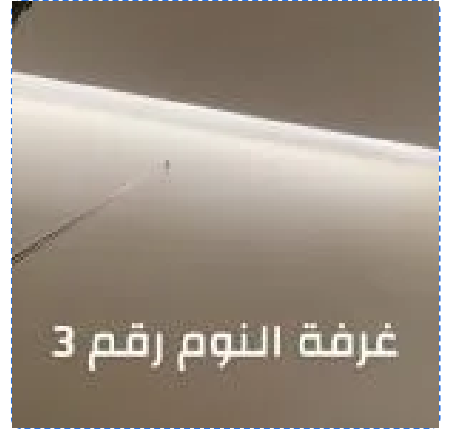
الجدران

١. وجود تشققات باعلى جدار الغرفة.  
٢. وجود فتحة وماسورة مكشوفه بجدار الغرفة.

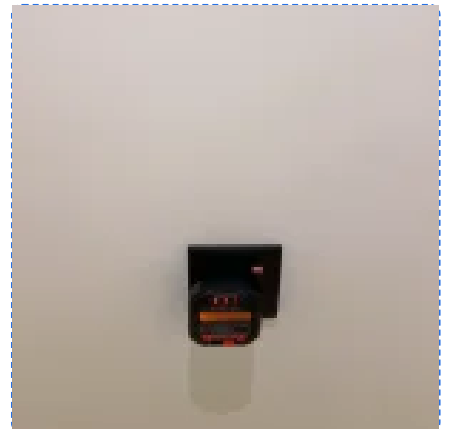
المقابس والمفاتيح  
الكهربائية

١. وجود خلل في تركيب الأسلاك الكهربائية والارضي غير موصول.  
٢. عدم تغطية الأفياش الكهربائية بالبلكونة.

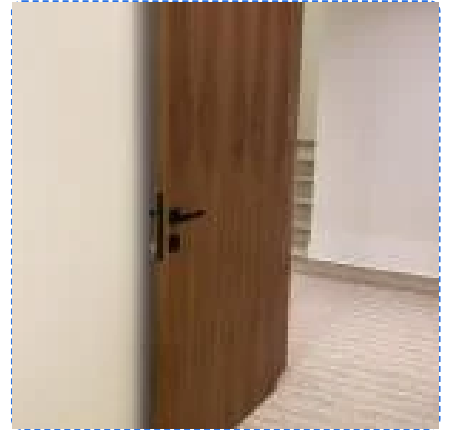
الأبواب

١. عدم وجود مصد خلف الباب.  
٢. عدم وجود مصد خلف باب البلكونة بالغرفة.

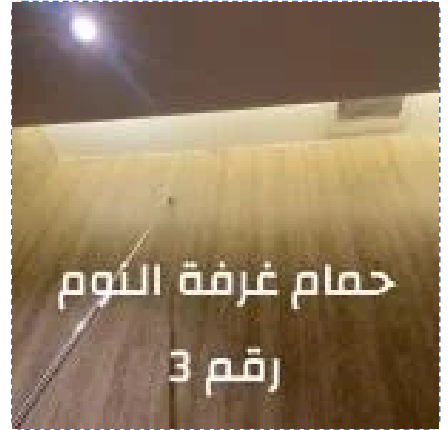
الجدران

١. وجود تطبيل باحد بلاطات جدار دورة المياه.

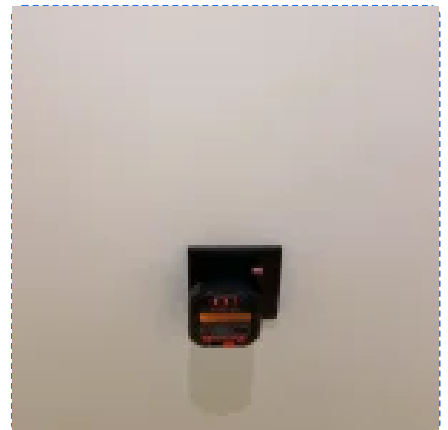
المقابس والمفاتيح الكهربائية

١. وجود خلل في تركيب الأسلاك الكهربائية والأرضي غير موصول.  
٢. عدم تغطية الأفياش الكهربائية بغطاء بلاستيكي للحماية من الماء.

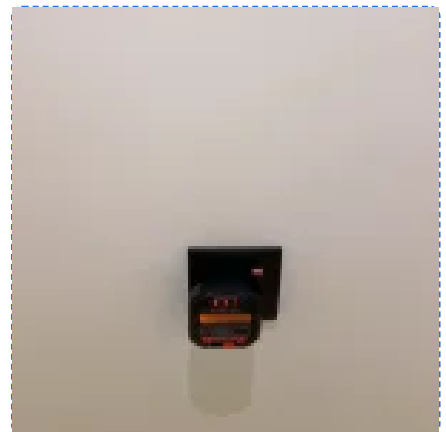
المقابس والمفاتيح الكهربائية

١. وجود خلل في تركيب الأسلاك الكهربائية والارضي غير موصول.

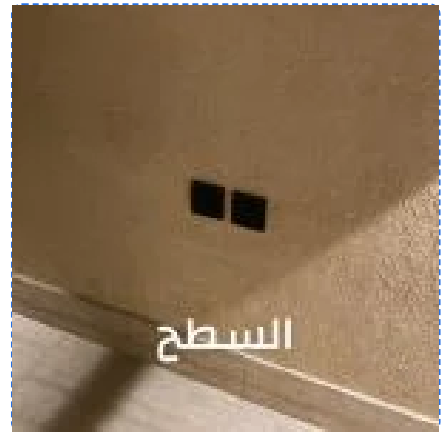
## المقابس والمفاتيح الكهربائية

- وجود خلل في تركيب الأسلاك الكهربائية والارضى غير موصول.
- عدم تغطية الافياش من الماء.

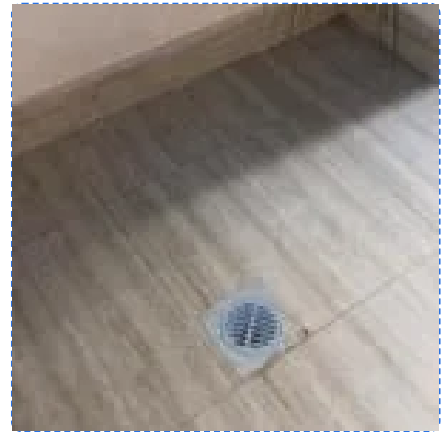
## السياكة

- وجود فتحات تصريف للمياه.
