REP-181504

## خطاب تقرير فحص وحدة عقارية

نوع الوحدة	رقم المبنى	الشارع	الحي	المدينة
فيلا / دوبلكس	451	النجس	حي النرجس	الرياض

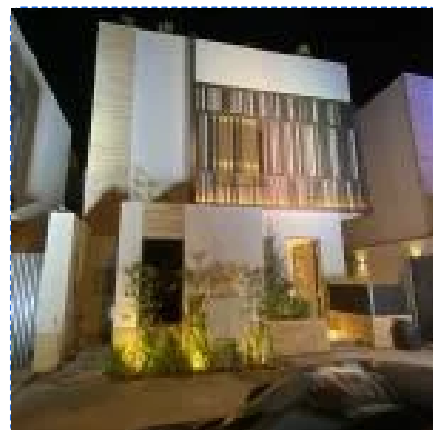
١. تم التأكد من من سلامة الموقع العام.

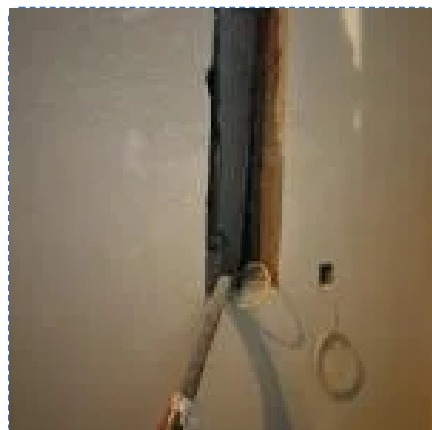
اللوحة الكهربائية

١. عدم وجود طبلون كهرباء بالفيلا.

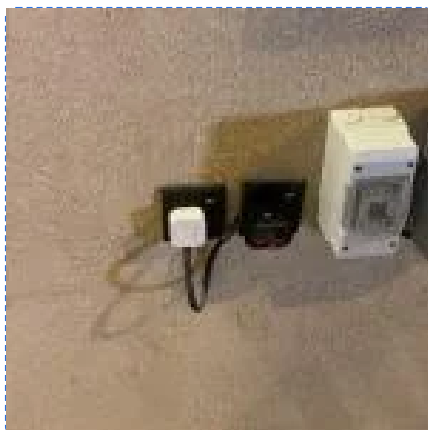
المقابس والمفاتيح الكهربائية

١. وجود خلل في تركيب الأسلاك الكهربائية وعدم توصيل الخط الأرضي الكهربائي للفيلا.
٢. عدم وجود تأريض كهربائي باحد افياش الحوش الخارجي.
٣. عدم تغطية الأفياش الكهربائية غطاء بلاستيكي حامي من الماء.

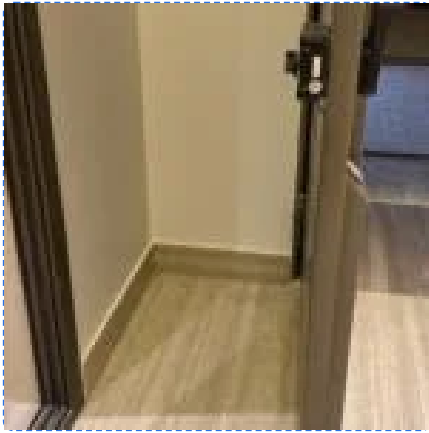
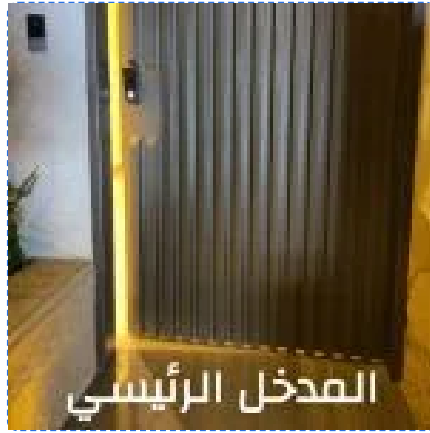
الأبواب

١. تم التأكد من وجود حساس امان بباب الكراج.  
٢. عدم وجود لسان اسفل الباب الرئيسي للفيلا حامي من الاتربه والغبار.  
٣. عدم وجود مصد خلف الباب حامي من الصدمات.

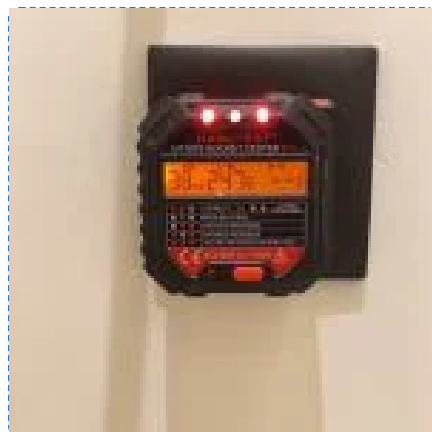
المقابس والمفاتيح الكهربائية

١. وجود خلل في تركيب الأسلاك الكهربائية وعدم توصيل الخط الارضي بالفيلا.

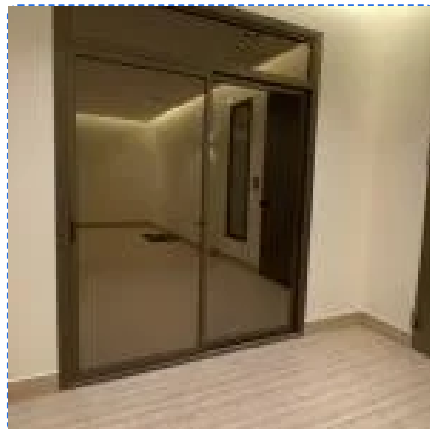
الأبواب

١. عدم وجود مصد خلف الباب للحماية من الصدمات.  
٢. تم التأكد من سلامة باب السحب الزجاجي.

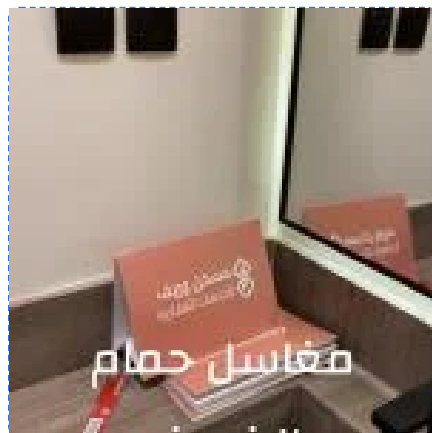
المقابس والمفاتيح الكهربائية

١. عدم وجود غطاء بلاستيكي على الأفياش الكهربائية تحمي من الماء.

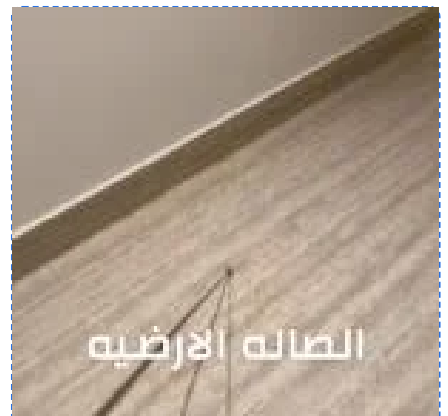
الأرضية

١. وجود تطويل باحدى بلاطات ارضية الصاله.

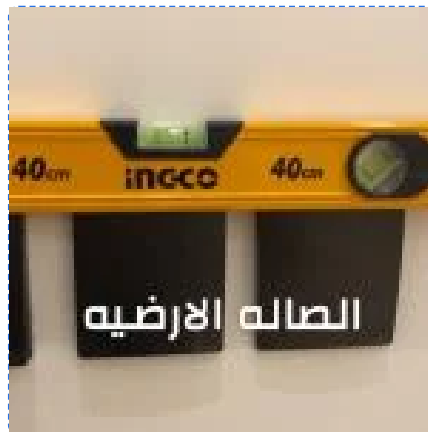
المقابس والمفاتيح الكهربائية

١. وجود خلل في تركيب الأسلاك الكهربائية والارضي غير موصول.  
٢. وجود ميول بتركيب الأفياش الكهربائية بالصاله.

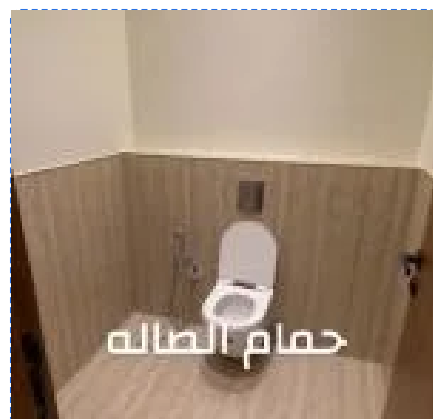
الأرضية

١. تم التأكد من سلامة الارضيه وتم التأكد من وجود ميول اتجاه فتحة التصريف.

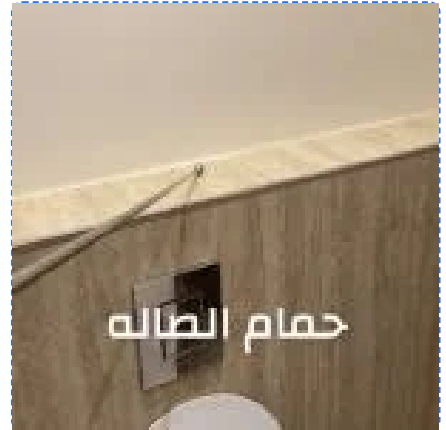
الجدران

١. وجود تطبيل باحد بلاطات جدار دورة المياه.

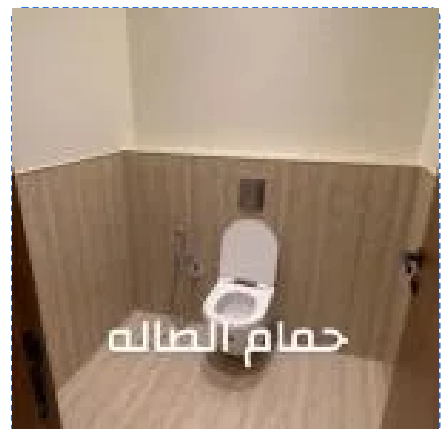
السباكة

١. تم التأكد من جودة الادوات الصحيه المستخدمه.

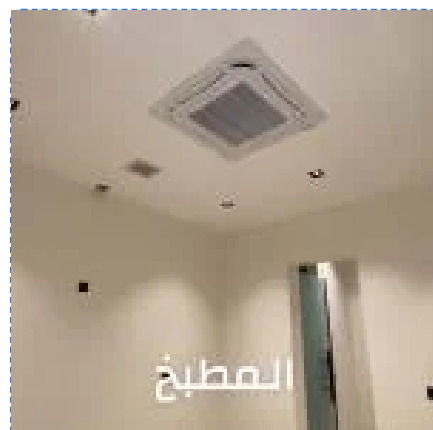
السقف

١. تم التأكد من سلامة سقف المطبخ.

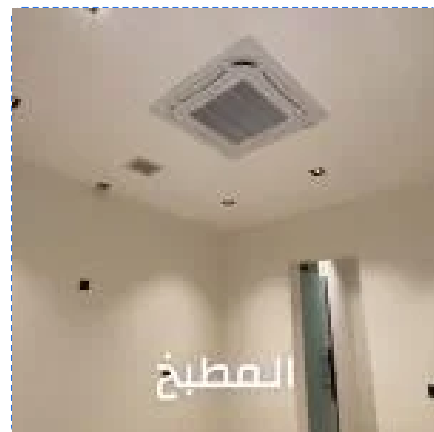
التكييف والتهوية

١. تم التأكد من سلامة التهويه والتكييف بالمطبخ.

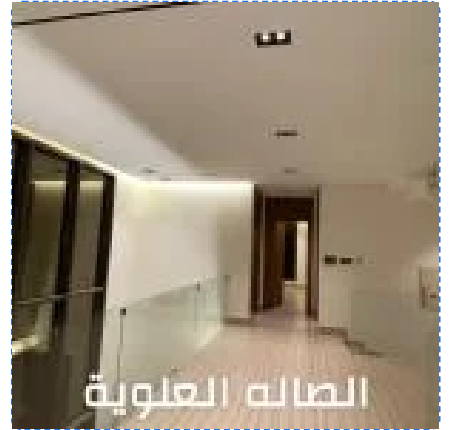
الجدران

١. تم التأكد من سلامة جدران الصاله العلويه.

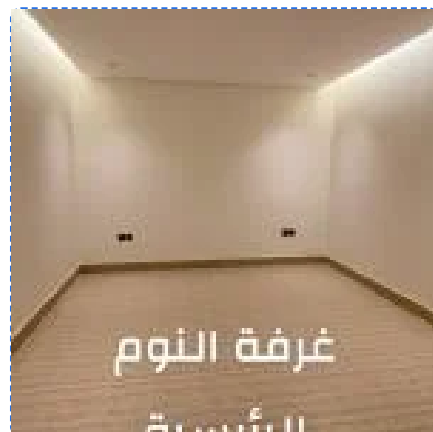
الأرضية

١. تم التأكد من سلامة بلاطات ارضية الغرفة.

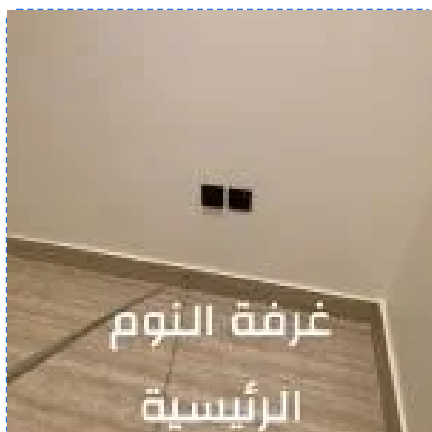
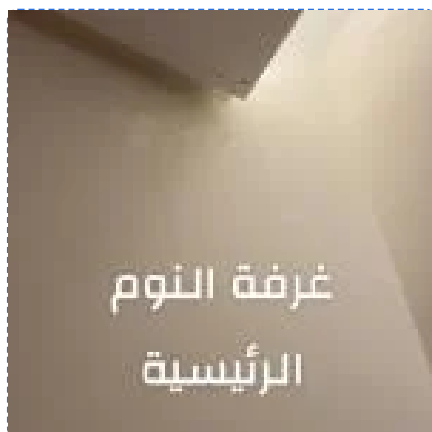
الجدران

١. وجود انتفاخات وتغير بلون دهان جدار الغرفة.  
٢. وجود تطبيل باحدى بلاطات نعلات الغرفة.

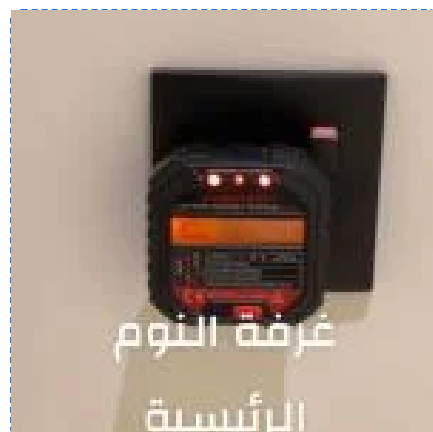
المقابس والمفاتيح الكهربائية

١. وجود خلل في تركيب الأسلاك الكهربائية والارضي غير موصول.

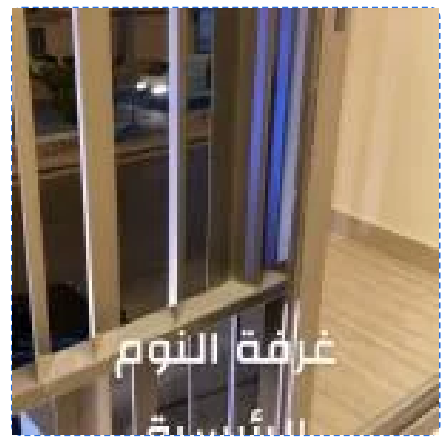
١. تم التأكد من سلامة النوافذ بالغرفة.

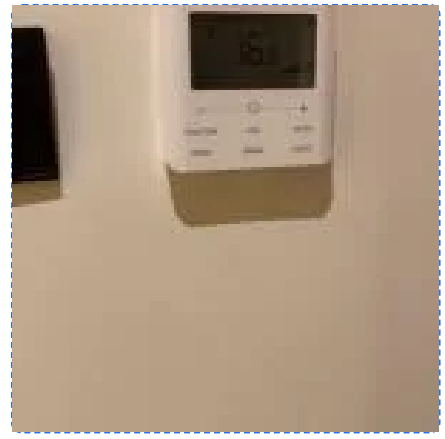
التكييف والتهوية

١. تم التأكد من جودة وكفاءة التكييف والتهويه بالغرفة.

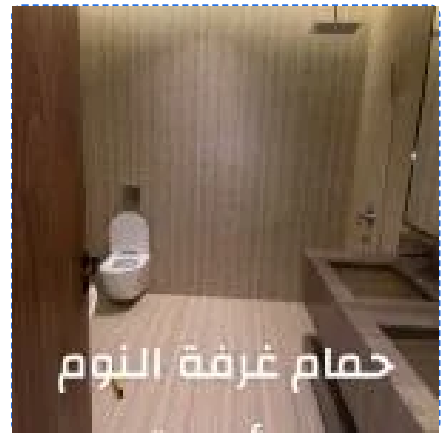
السقف

١. تم التأكد من سلامة سقف دورة المياه.

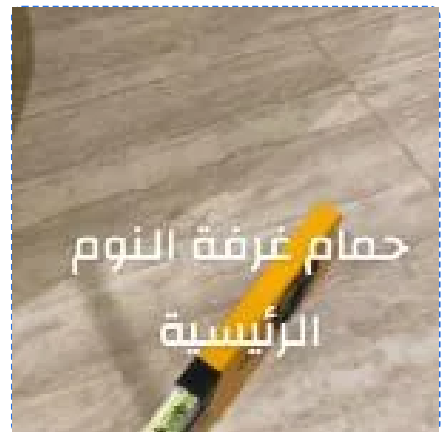
الأرضية

١. تم التأكد من سلامة ارضية دورة المياه ووجود ميول هندسي باتجاه فتحة تصريف المياه.

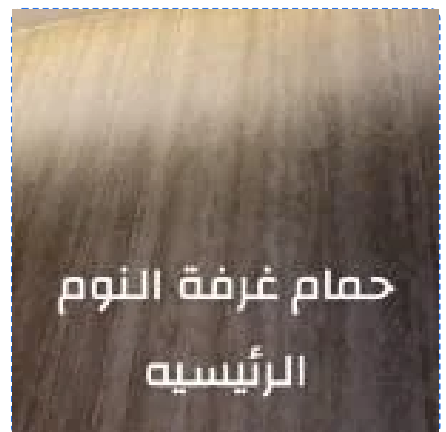
الجدران

١. تم التأكد من سلامة جدران دورة المياه.

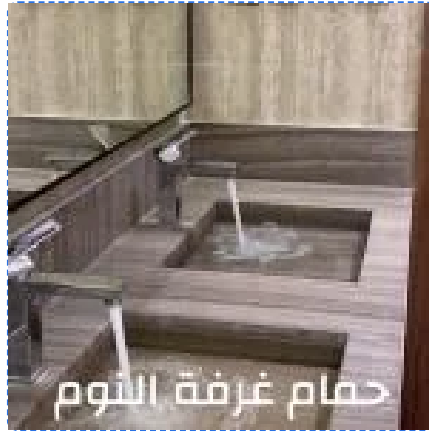
١. لم يتم تغطية الألياف الكهربائية بغطاء بلاستيكي حامي من الماء.

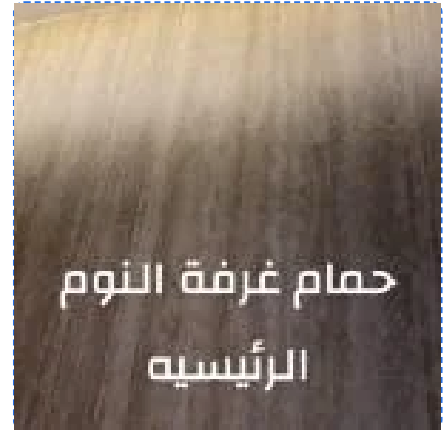
التكييف والتهوية

١. تم التأكد من كفاءة مروحة الشفط بدورة المياه.

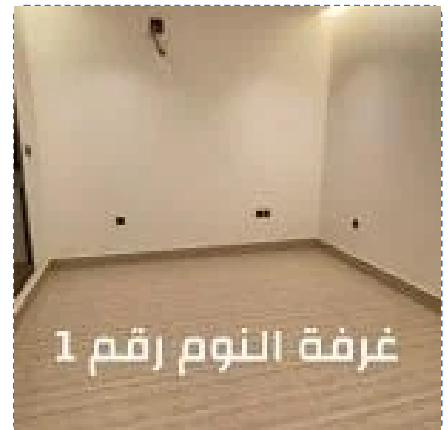
السقف

١. تم التأكد من سلامة شقف الغرفة.

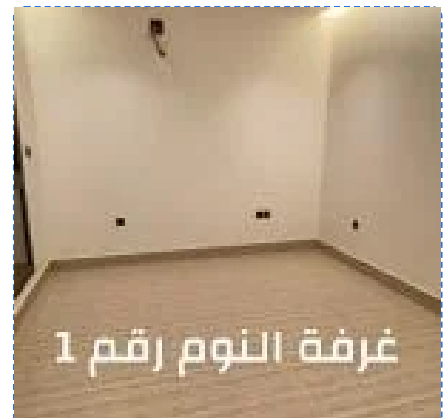
الأرضية

١. تم التأكد من سلامة بلاطات ارضية الغرفة.

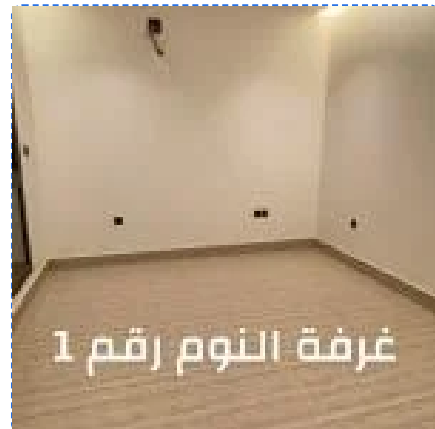
الجدران

١. تم التأكد من سلامة جدران الغرفة.  
٢. وجود أسلاك كهربائية مكشوفة بالجدار.

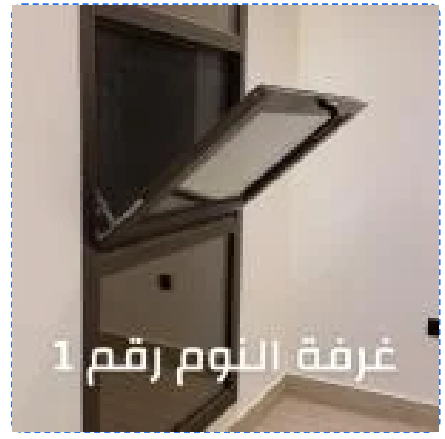
النوافذ

١. تم التأكد من سلامة نافذة الغرفة.

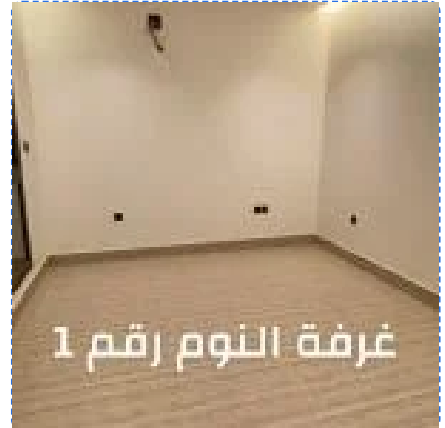
التكييف والتهوية

١. تم التأكد من كفاءة التكييف والتهويه.

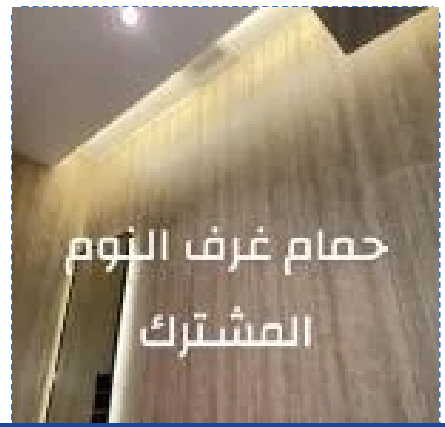
السقف

١. تم التأكد من سلامة سقف دورة المياه.

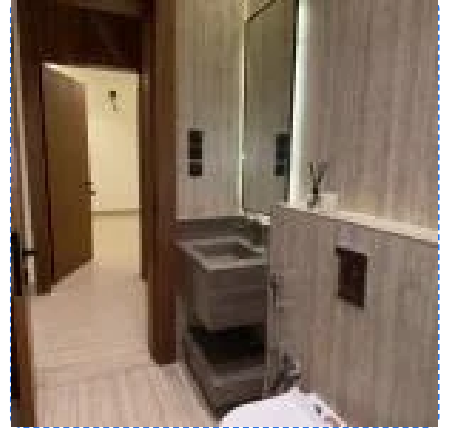
الأرضية

١. تم التأكد من سلامة ارضية دورة المياه.
٢. وجود ميول هندسي اتجاه فتحة الاصريف.

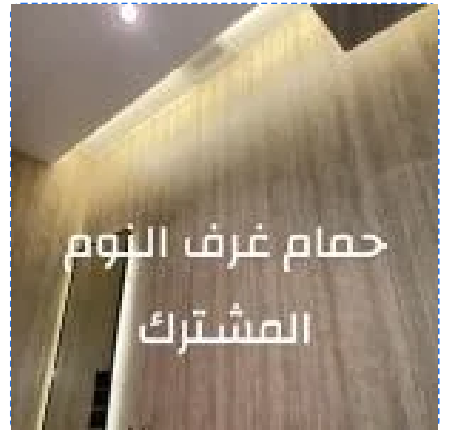
الجدران

١. تم التأكد من سلامة جدران دورة المياه.

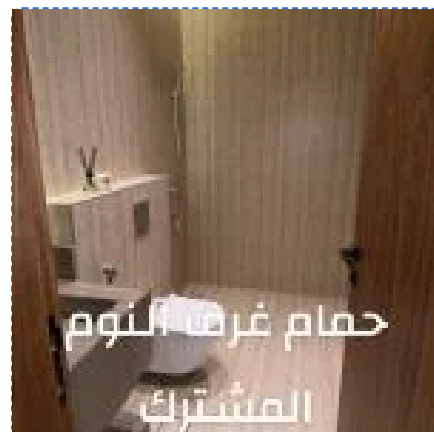
السباكة

١. تم التأكد من جودة الادوات الصحية المستخدمه.

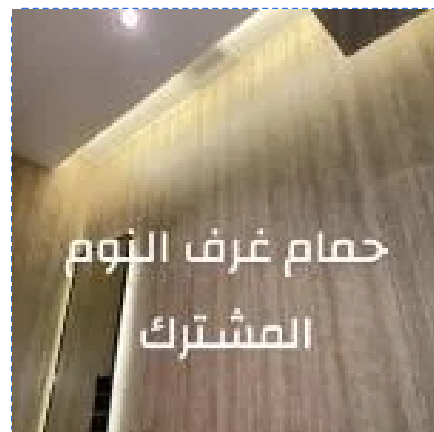
التكييف والتهوية

١. تم التأكد من كفاءة مروحة الشفط بدورة المياه.

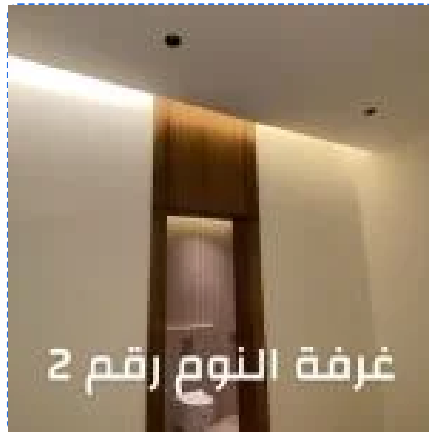
السقف

١. تم التأكد من سلامة سقف الغرفة.  
٢. وجود اختلاف بلون انارة الليد بالسقف.

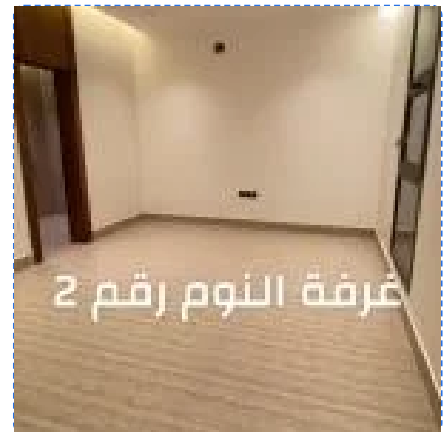
الأرضية

١. تم التأكد من سلامة ارضية الغرفة.

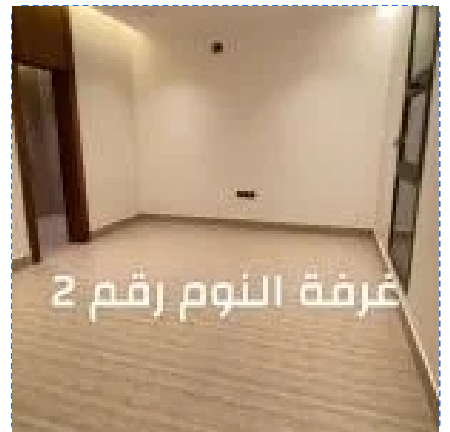
## النوافذ

١. تم التأكد من سلامة النوافذ بالغرفة.

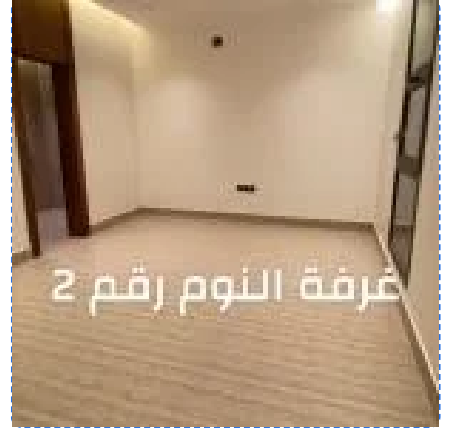
التكييف والتهوية

١. تم التأكد من كفاءة التكييف في الغرفة.

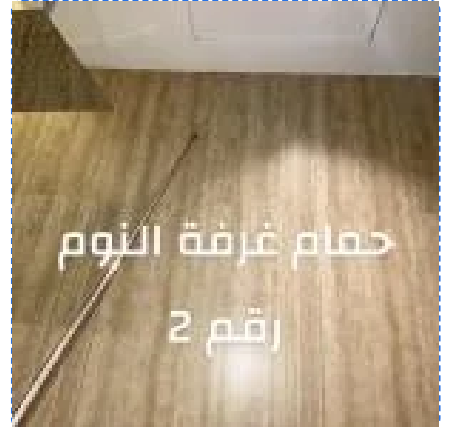
السقف

١. تم التأكد من سلامة سقف دورة المياه.

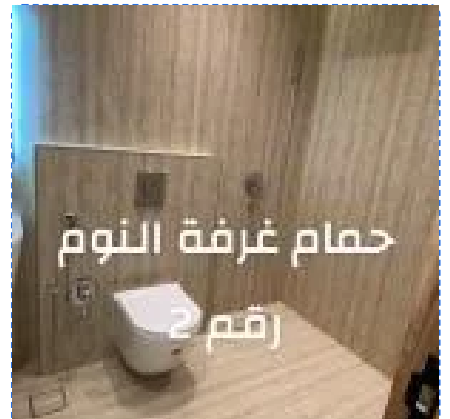
الأرضية

١. تم التأكد من سلامة ارضية دورة المياه ووجود ميول هندسي بالارضيه اتجاه فتحة تصريف المياه.

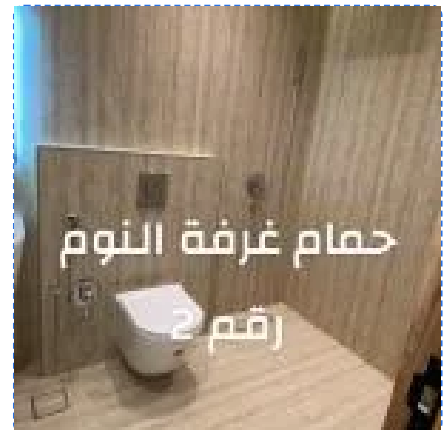
1. تم التأكد من سلامة التهويه ومروحة الشفط.

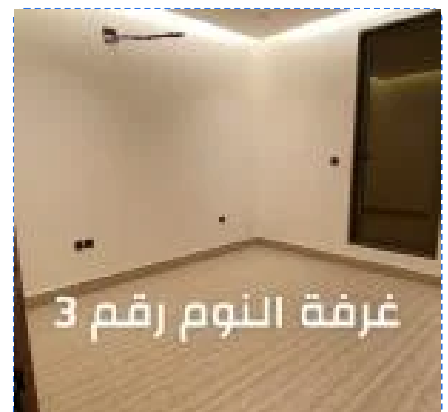
1. تم التأكد من سلامة سقف الغرفة.

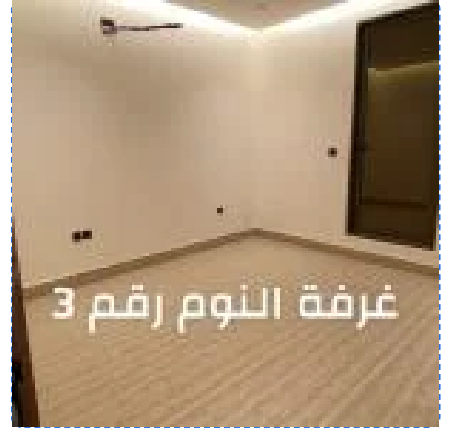
١. تم التأكد من سلامة ارضية الغرفة.

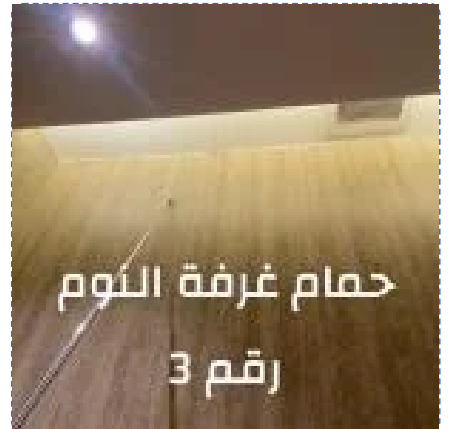
١. تم التأكد من سلامة سقف دورة المياه.

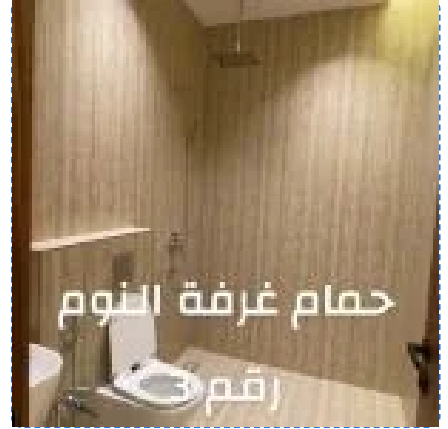
١. تم التأكد من سلامة وميول الأرضية.

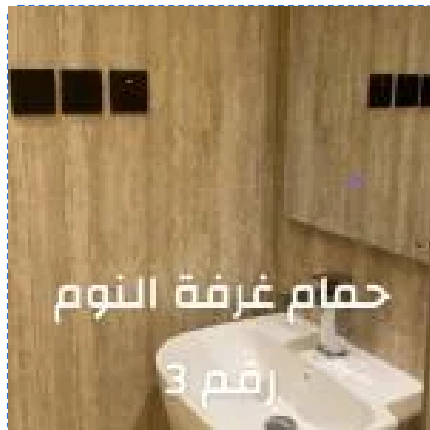
١. وجود خلل في تركيب الأسلاك الكهربائية والأرضي غير موصول.  
٢. عدم تغطية الأفياش الكهربائية بغطاء بلاستيكي للحماية من الماء.

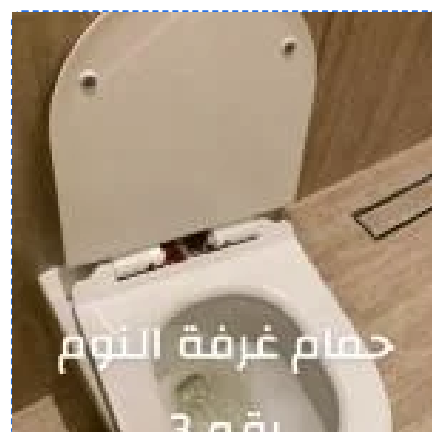
١. وجود خلل في تركيب غطاء المراض.

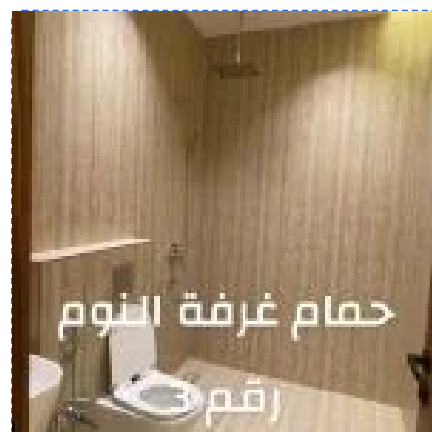
١. عدم وجود مصد خلف الباب.

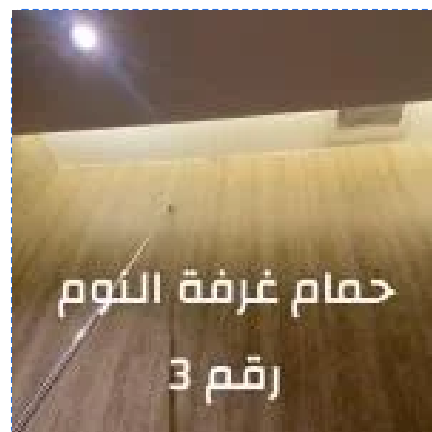
١. تم التأكد من كفاءة مروحة الشفط.

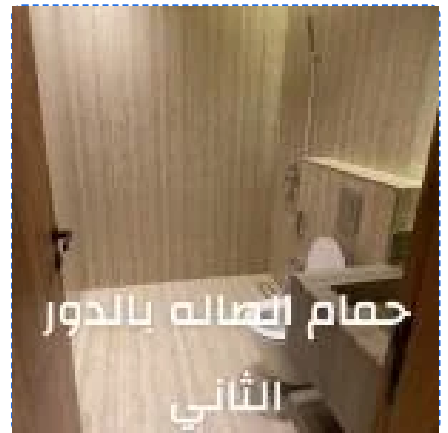
١. تم التأكد من سلامة جيس دورة المياه.

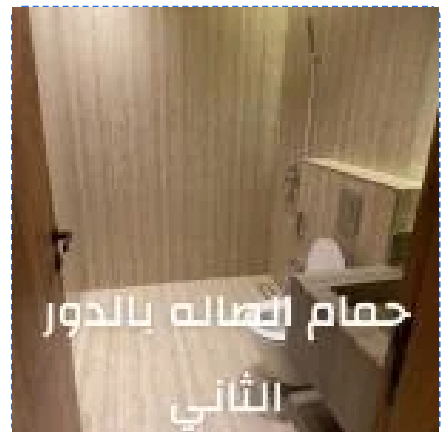
١. تم التأكد من سلامة ارضية دورة المياه.

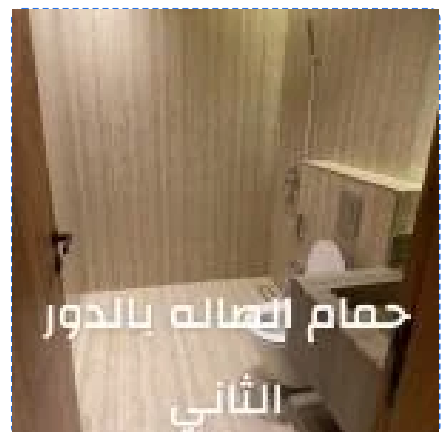
١. تم التأكد من سلامة جدران دورة المياه.

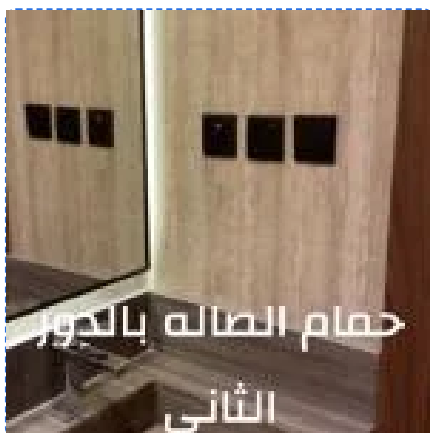
- وجود خلل في تركيب الأسلاك الكهربائية والارضي غير موصول.
- عدم تغطية الافياش بالغطاء البلاستيكي للحماية من الماء.

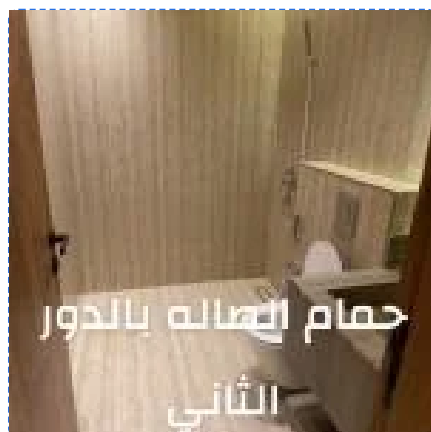
- تم التأكد من سلامة الادوات الصحية.
- عدم وجود فاصل بين المروش والمرحاض.

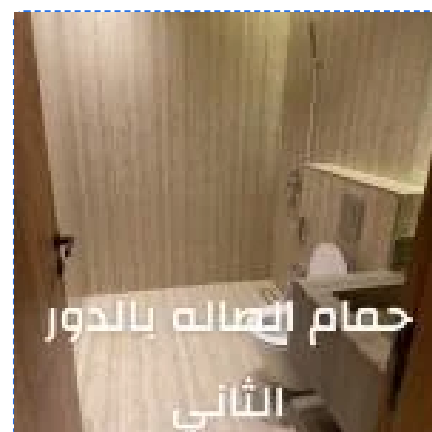
١. تم التأكد من سلامة وكفاءة مروحة الشفط.

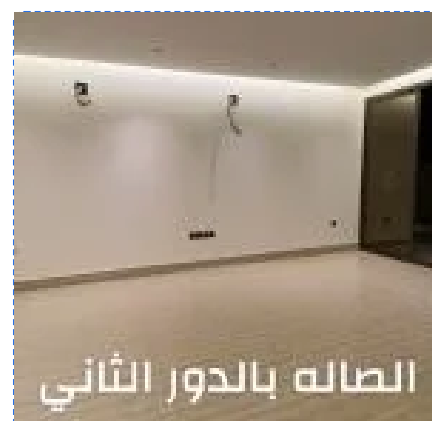
١. تم التأكد من سلامة ارضية الصالة.

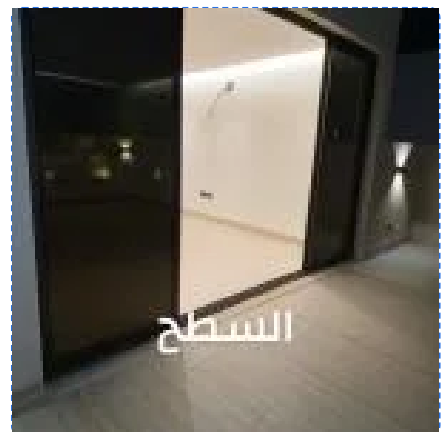
١. تم التأكد من سلامة باب السحب بالصاله.

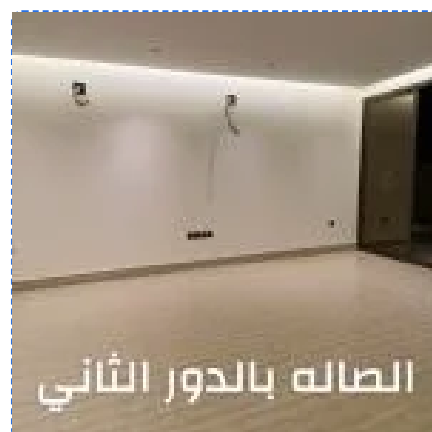
ا. لا يوجد تكييف بالصالة.

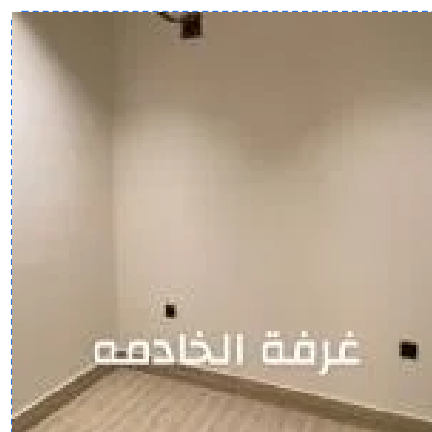
ا. تم التأكد من سلامة سقف الغرفة.

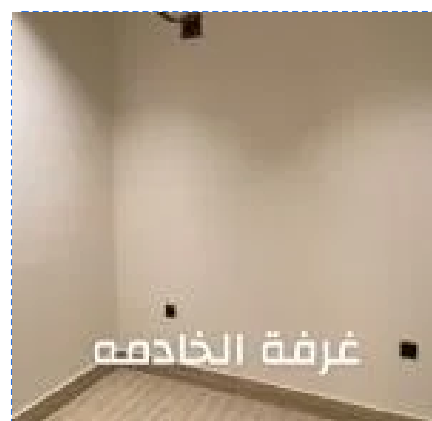
ا. تم التأكد من سلامة ارضية الغرفة.

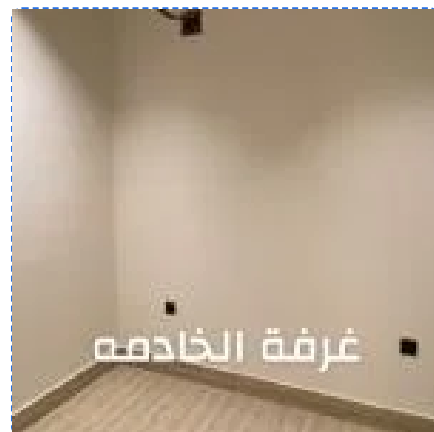
١. وجود فتحة كهربائية مكشوفه.

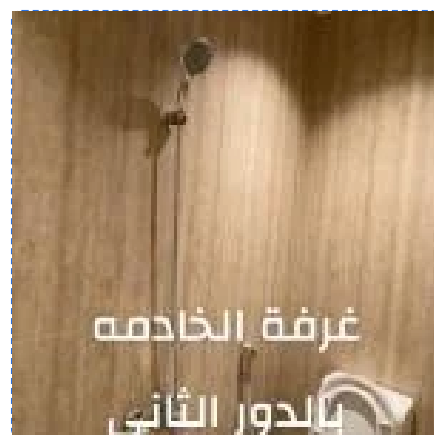
١. تم التأكد من سلامة الادوات الصحيه المستخدمة.

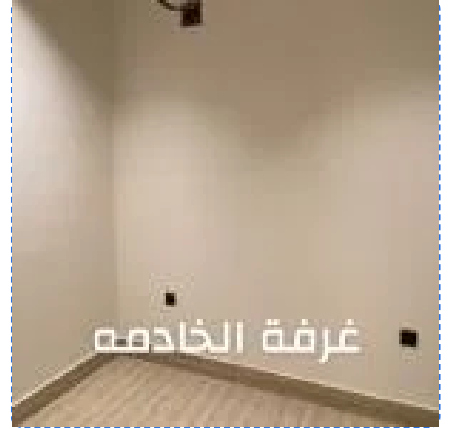
١. لا يوجد تكييف.

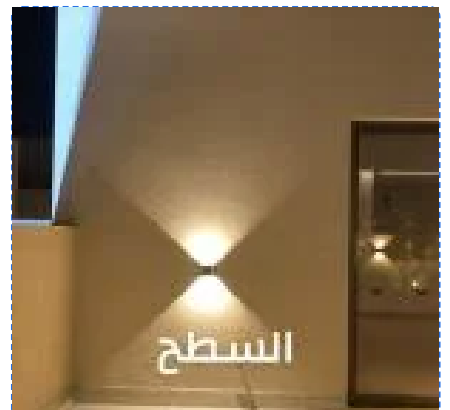
١. تم التأكد من سلامة جدران السطح.  
٢. عدم وجود سلم حديدي يخدم اعلی السطح.
